**VIII.**  
**PROTOKOL O OHĽADANÍ MIESTA**  
**LETECKEJ NEHODY**

## VIII. PROTOKOL O OBHLIADKE MIESTA LN lietadla An-24 ev. č. 5605 dňa 19.1.2006

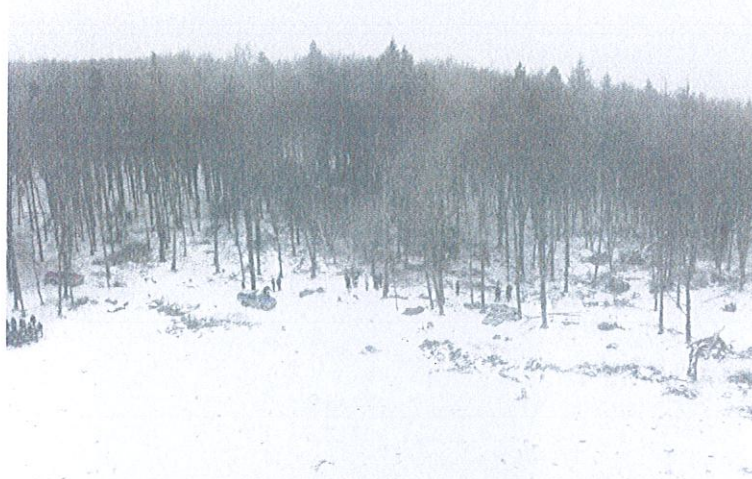
1. Miesto dopadu lietadla, jeho popis. K leteckej nehode došlo približne 4 km severovýchodne od obce Hejce na kopci Borsó v Maďarskej republike v nadmorskej výške 747,5 m.n.m. (podľa mapy crm-34-127; podľa meraní špecialistov Topografického ústavu Banská Bystrica cca 750 m.n.m.; vid'. Grafický zákres trosiek). Terén mierne stúpa v smere letu/dopadu lietadla.

obr. č. 1. Miesto leteckej nehody – kopec Borsó

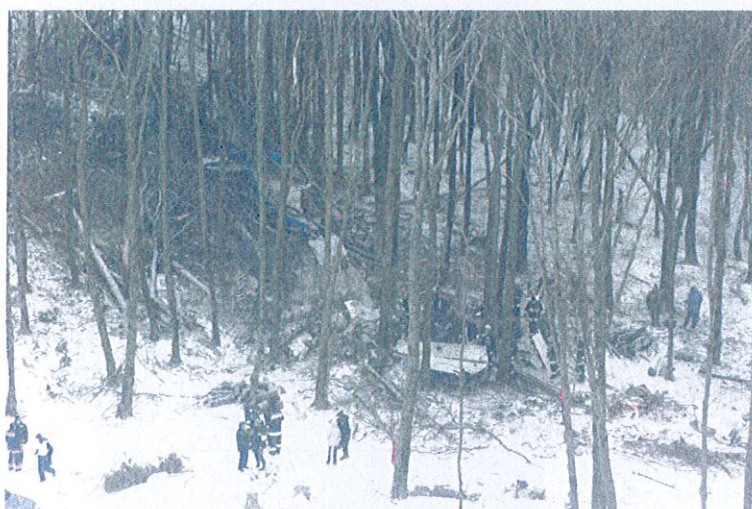
Trosky sa nachádzali v lesnom poraste tvorenom prevažne listnatými drevinami, na ploche cca 200x40 m (v smere vykonávaného letu). Vplyvom nárazu lietadla do stromov boli tieto postupne lámané od vrcholcov u stromov, s ktorými lietadlo došlo do styku ako prvými až po zlomené, vyvrátené a vytrhnuté zo zeme aj s koreňmi v priestore, v ktorom sa zastavilo - rozlámalo a čiastočne zhorelo. Porast bol pod troskami lietadla aj na nich v dôsledku jeho súčasnej deštrukcie a samotného porastu.

obr. č. 2. Trosky nachádzajúce sa v lesnom poraste

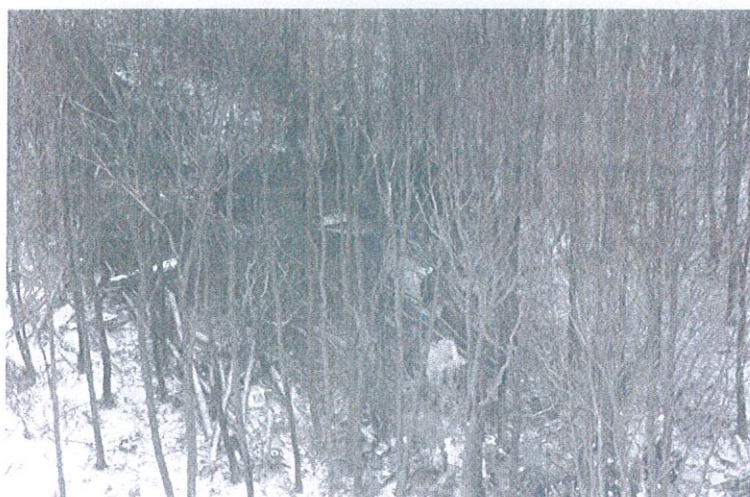
obr. č. 3. Trosky nachádzajúce sa v lesnom poraste

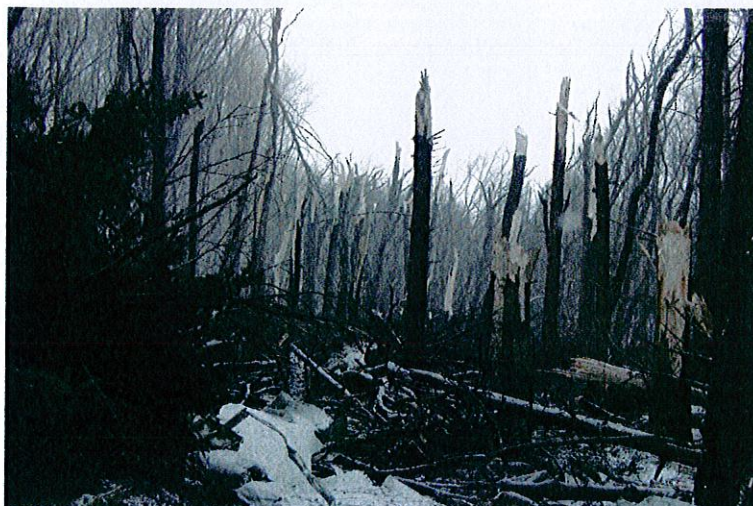
obr. č. 4. Polámané konce stromov

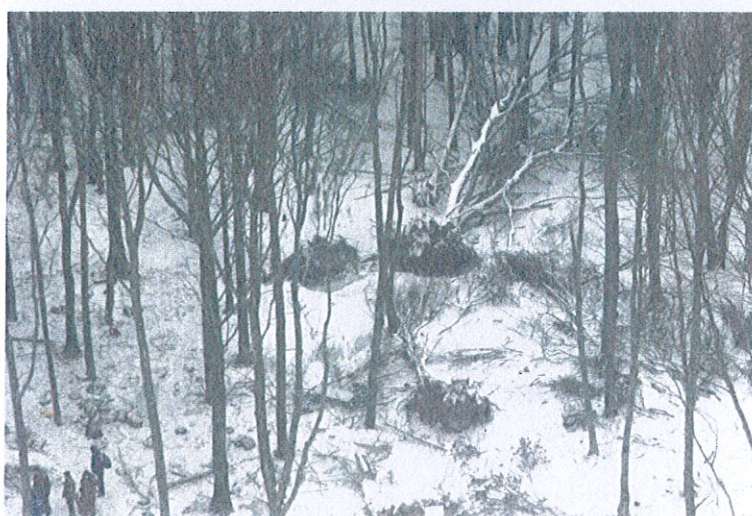
obr. č. 5. Stromy vyvrátené a vytrhnuté zo zeme

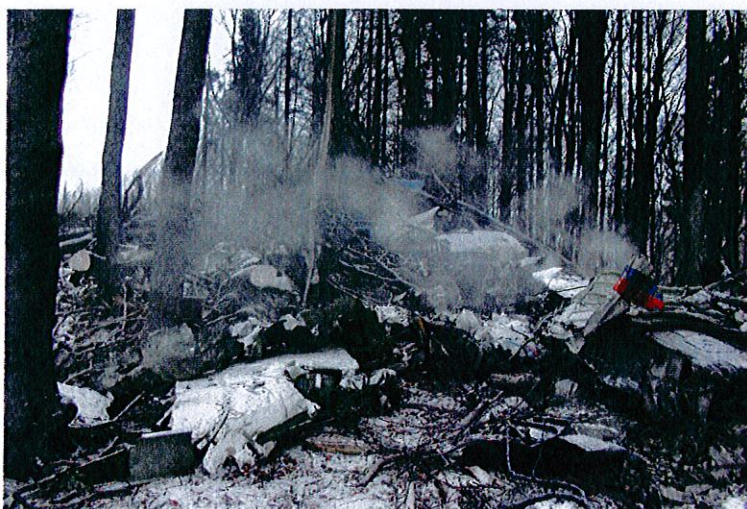
obr. č. 6. Zvyšky porastu na troskách lietadla

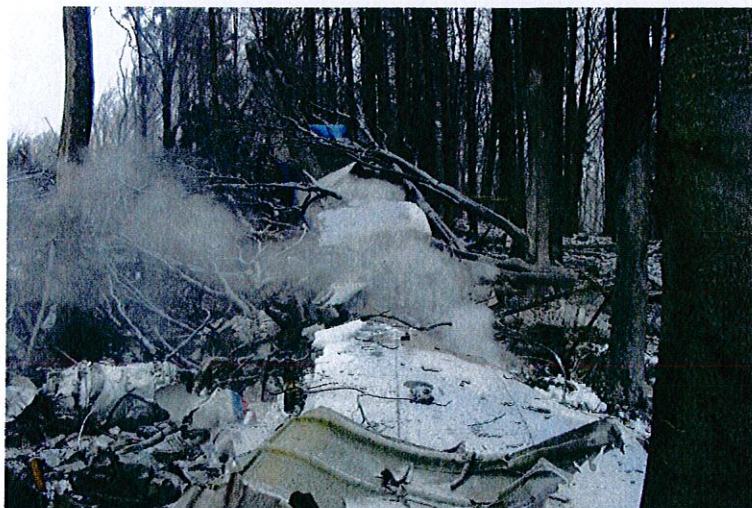
obr. č. 7. Časť krídla lietadla

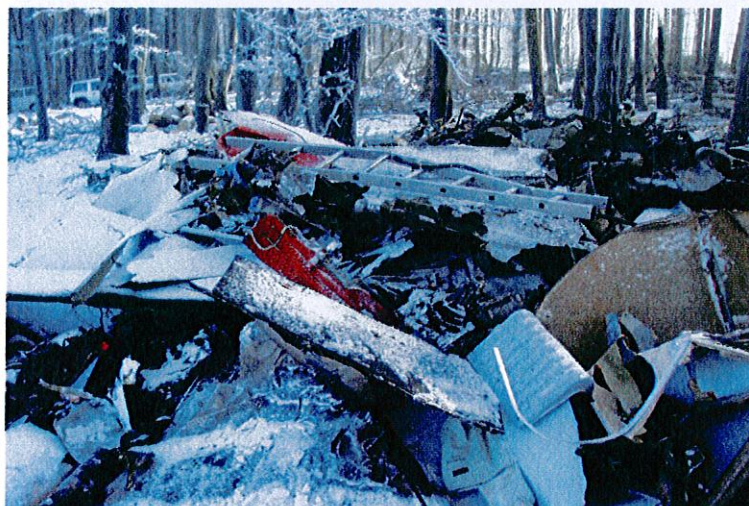
obr. č. 8 Časť trupu lietadla

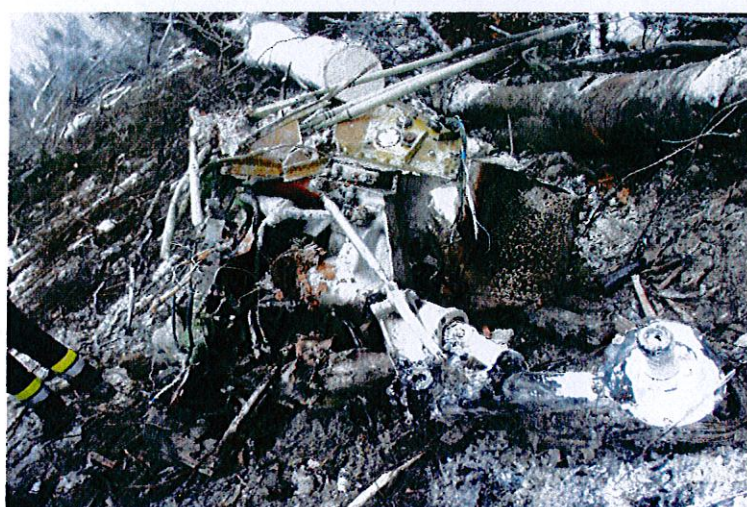
obr. č. 9 Tiahla riadenia

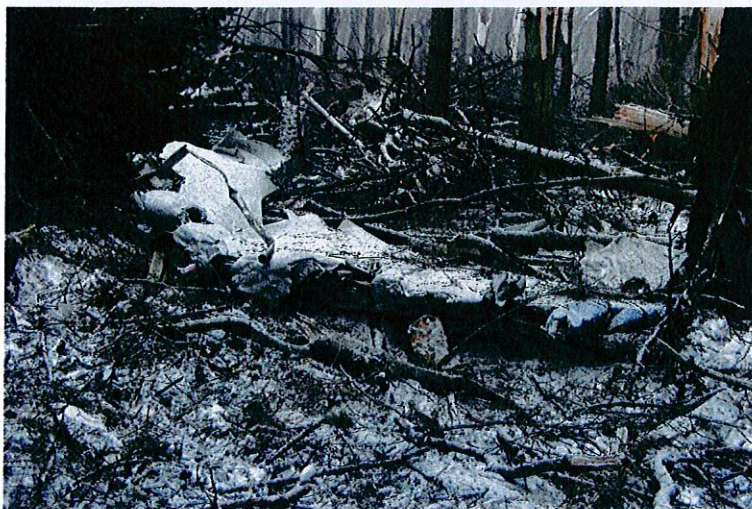
obr. č. 10 Časť vodorovnej chvostovej plochy

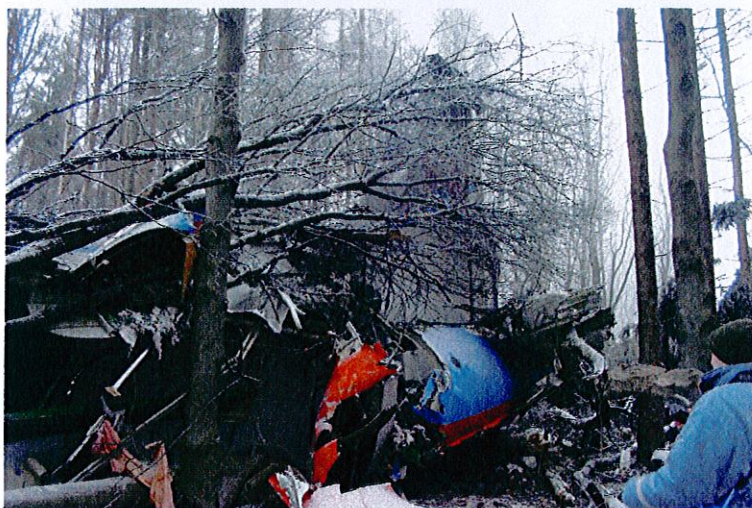
obr. č. 11 Zadná časť trupu

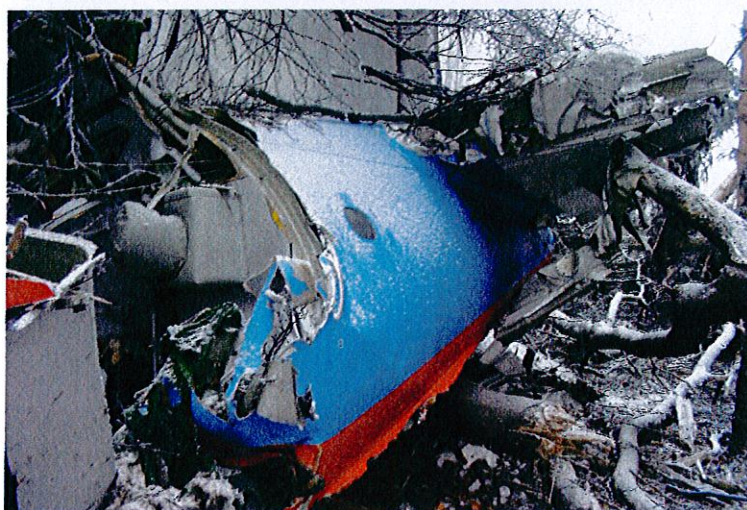
obr. č. 12 Zadná časť trupu

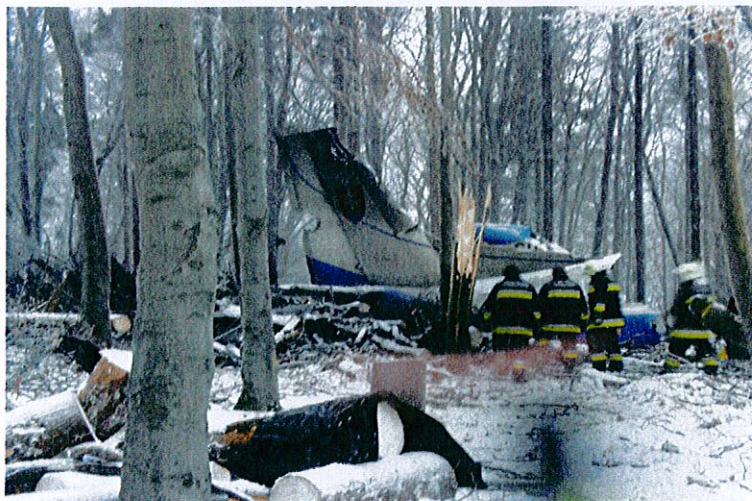
obr. č. 13 Zadná časť trupu

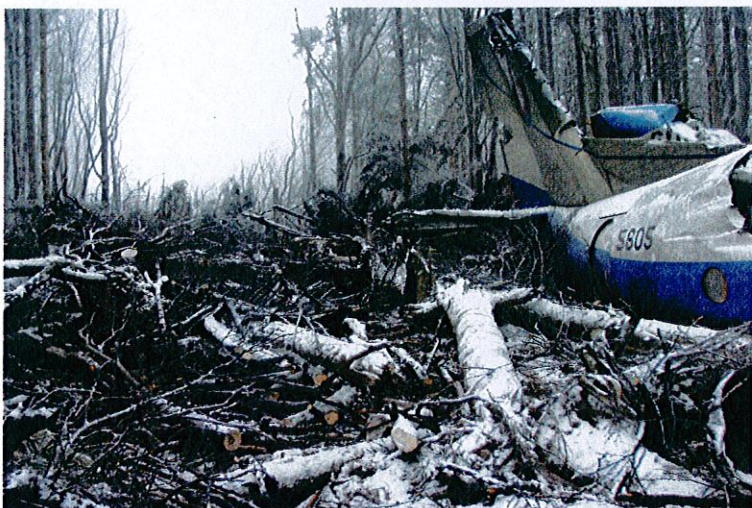
obr. č. 14 Zadná časť trupu a časť prieseku

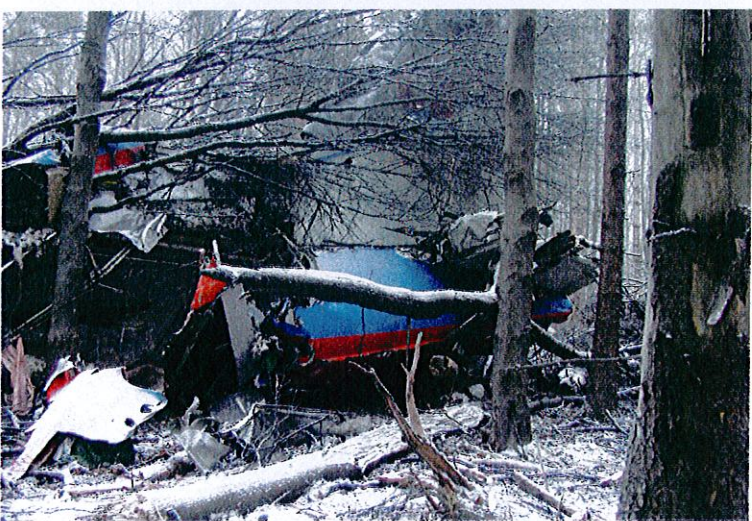
obr. č. 15 Zadná časť trupu zakliesnená v poraste

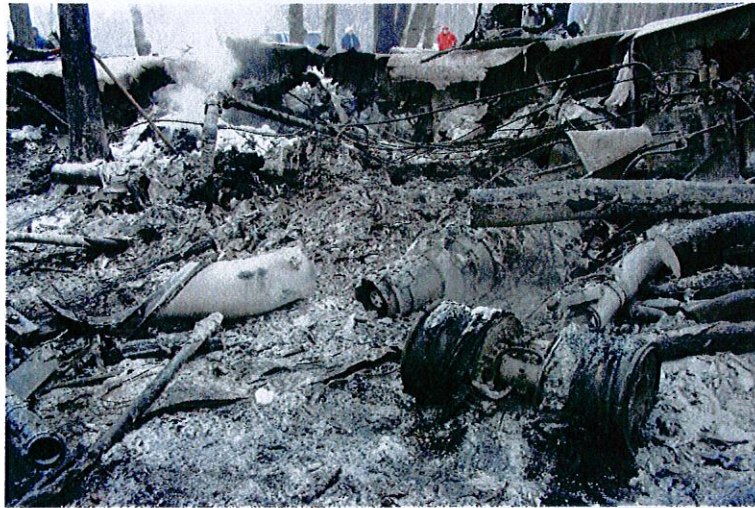
obr. č. 16 Středná část trupu s částí hlavního podvozku

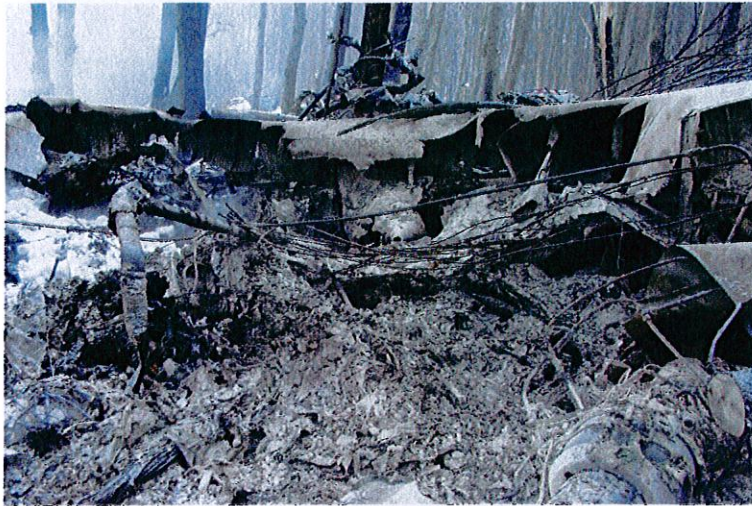
obr. č. 17 Středná část trupu

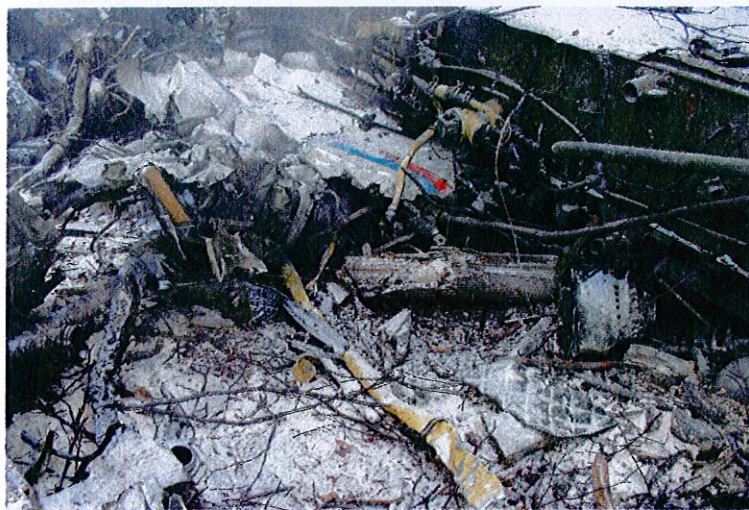
obr. č. 18 Zvyšky centroplánu s palivovým potrubím
